**Aff. SNCF Mobilités C/ MP**  
Parquet n°13205000065  
Instruction n°7/13/34

**OBSERVATIONS SUR LE RAPPORT D'EXPERTISE METALLURGIQUE COMPLEMENTAIRE DU 27 JUIN 2018**

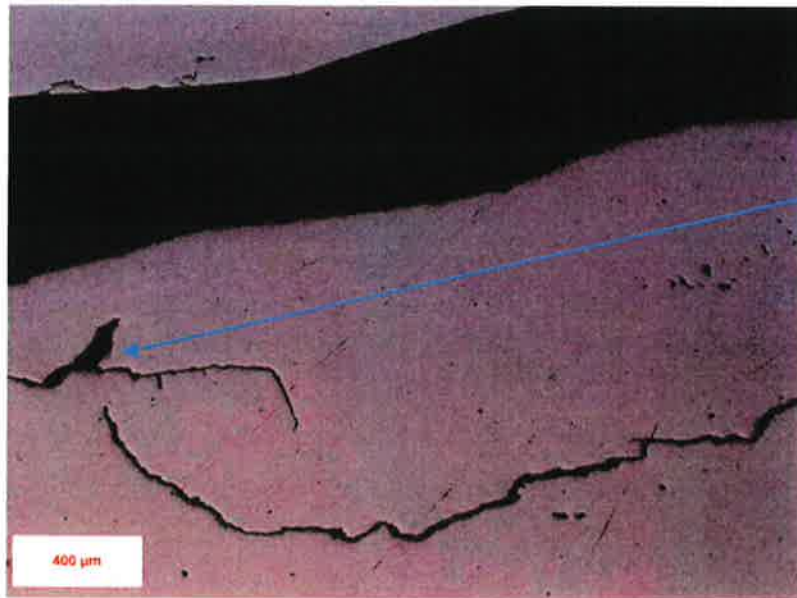
Présence d'une cavité qui a déjà conduit à une fissuration de part et d'autre.

**Figure 30** Vue micrographique du prélèvement C5 à cœur du matériau  
*Présence de micro-défauts (porosités).*

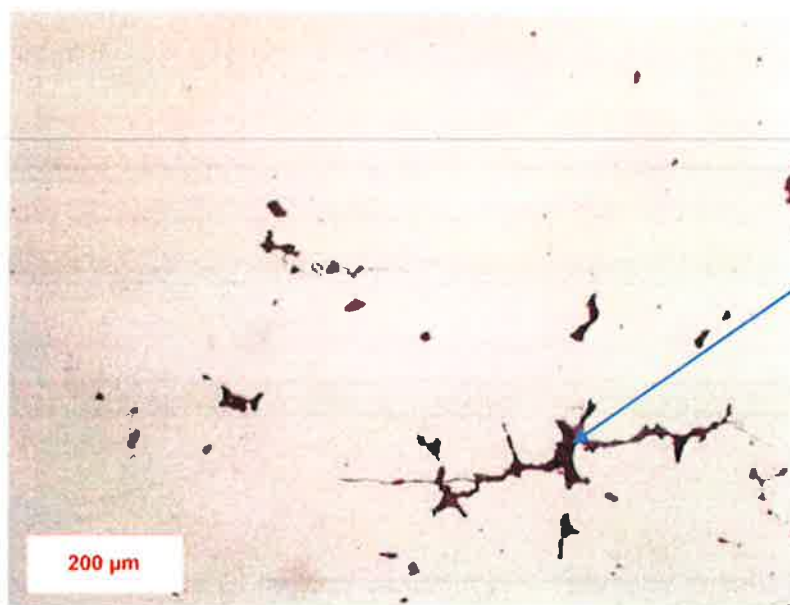
Importante cavité en train d'évoluer en fissure à chacune de ses extrémités.

**Figure 49** Présence de micro-défauts à cœur du prélèvement  
*Ces défauts s'apparentent à des défauts de compacité imputables au procédé de fabrication (produit moulé).*

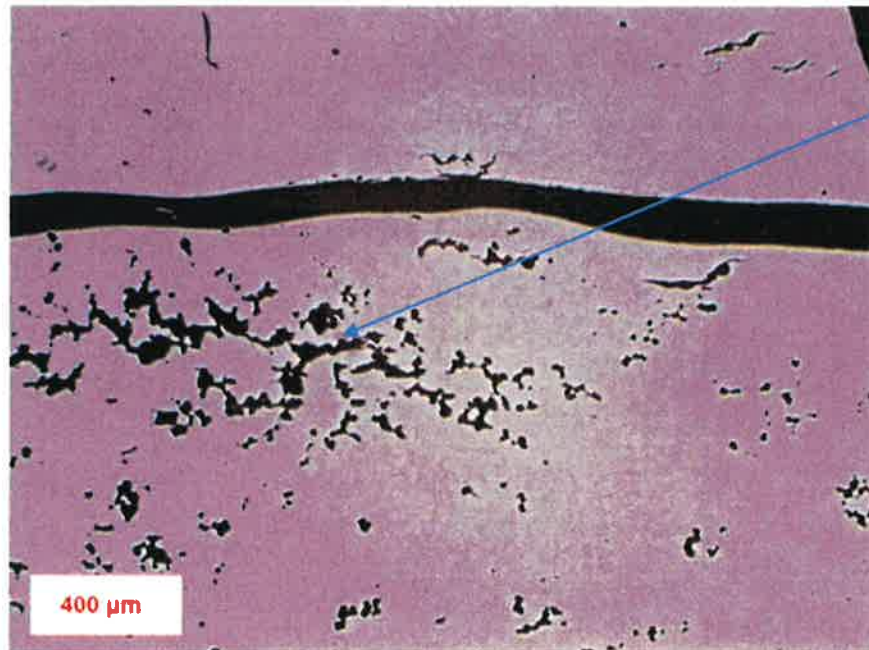
Permet de constater qu'il manque peu pour que les défauts nombreux et très proches des uns des autres se rejoignent pour ne former qu'une unique fissure de près de 2 mm de longueur.

**Figure 54** Vue micrographique proche du plan de rupture  
Présence de micro-défauts (porosités) en quantité importante.
